BAB I

PENDAHULUAN

“PENGARUH TEKINAN POMPA AIR TERHADAP JUMLAH CACAT PAKAN TIDAK SAMPAI UNTUK MENINGKATKAN GRADE KAIN PADA MESIN WATER JET LOOM MEREK TSUDAKOMA TIPE ZW 305”.

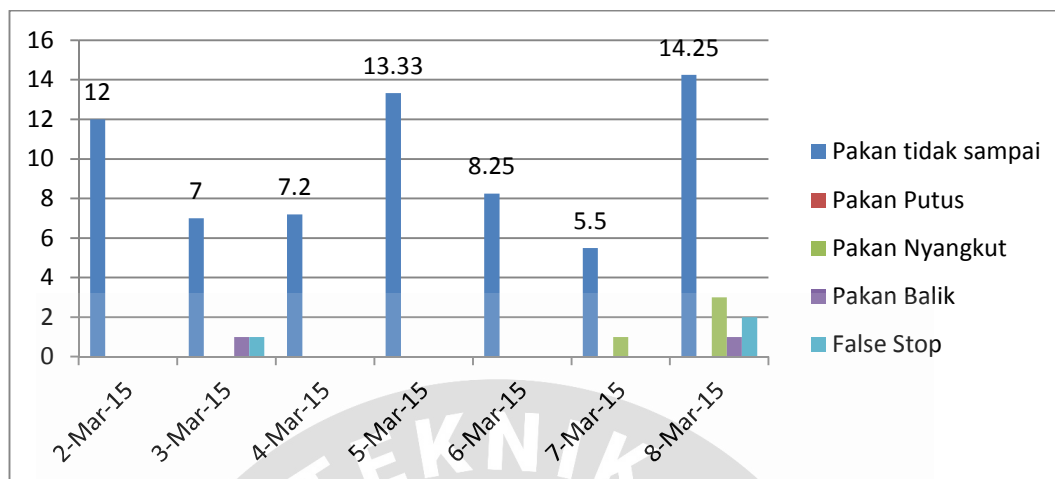
Berdasarkan hasil observasi lanjutan sesuai dengan pengamatan lapangan dan data *sheet* mesin tersebut masalah dominan yang timbul adalah pakan tidak sampai seperti terlihat pada Gambar 1.1:

Gambar 1.1 Histogram Stop Mesin 80 Dari tanggal 2 Maret – 8 Maret 2015

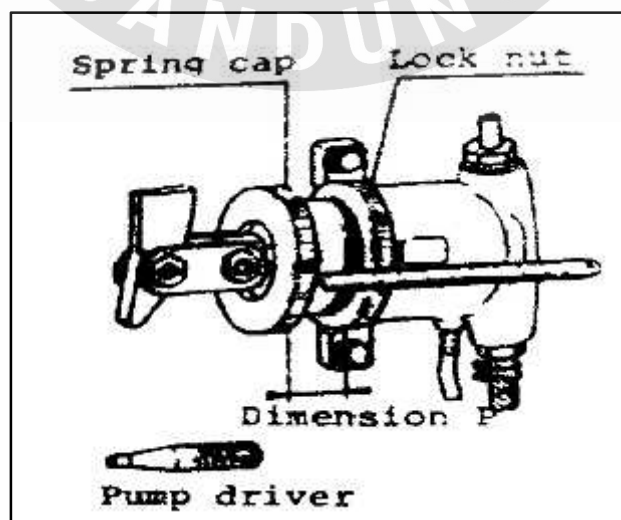
Salah satu penyebab cacat pakan tidak sampai adalah tidak cukupnya tekanan pada pompa air (*pump water pressure*). *Weaving Manual book ZW Water Jet Loom (1995:34)* menyatakan "*Filling yarn feeding force is inadequate (shortage of water pressure or amount or incorrect flying angle)*"^[9].

Gambar 1.2 Pump Dimension

Tekanan pada pompa air dipengaruhi oleh pegas (*spring*) yang terletak pada pompa (*pump*). Pegas tersebut memiliki gaya pegas (*spring force*) yang berbeda-beda sesuai dengan tipenya. Pegas diatur oleh *pump dimension* yang mengakibatkan pegas mengalami pemanjangan dan pemendekan yang membuat gaya pegas bervariasi. Gaya pegas yang dihasilkan kemudian menghasilkan dorongan yang membuat air bergerak.
