BAB I PENDAHULUAN

“PENGAMATAN PENGARUH PERBEDAAN LAPISAN *ROLL TAKE UP* TERHADAP CACAT PAKAN RAPAT DI MESIN AIR JET LOOM XIANYANG JINGWEY G6178 340”

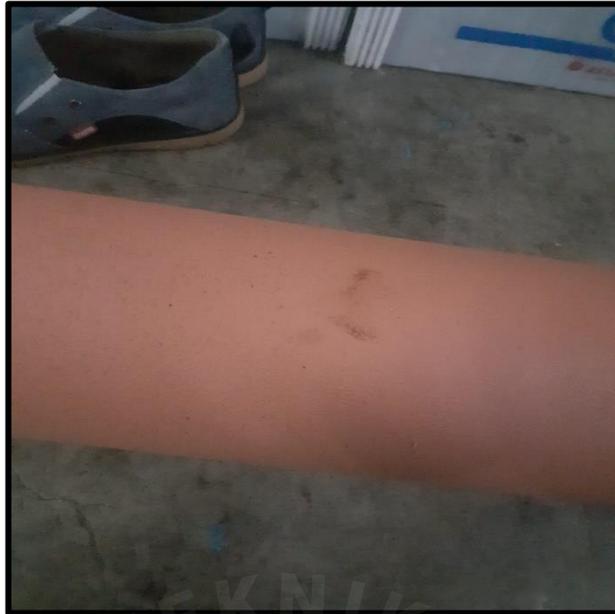
Ketika penulis melaksanakan Kerja Industri di PT Delta Merlin Dunia Tekstil V, penulis menemukan permasalahan cacat pada kain, yaitu cacat pakan rapat. Kecacatan pada kain tersebut teridentifikasi dikarenakan mutu lapisan *Roll Take Up* yang sudah tidak baik lagi, oleh karena nya menghasilkan cacat pakan rapat. Dapat dilihat pada gambar dibawah lapisan *roll take up* yang sudah aus.

Gambar 1.1 Lapisan *roll take up* yang sudah aus

Cacat pakan rapat ini seringkali terjadi di perusahaan, dikarenakan masa pakai lapisan *Roll Take Up* yang sudah lama terpakai dan perlu diadakannya pergantian. Cacat pakan rapat ini pula menjadi permasalahan bagi perusahaan, karena sifatnya yang tidak bisa diperbaiki sehingga membuat *buyer* merasa tidak puas. Dapat dilihat pada tabel 1.1, bahwa cacat pada kain didominasi oleh cacat pakan rapat yang dilihat dari proses produksi selama 1 minggu di blok D bagian pertununan PT Delta Merlin Dunia Tekstil V.

Dalam upaya memperbaiki lapisan *take up roll* yang mutunya sudah tidak baik, dilakukan pergantian lapisan *take up roll* menggunakan lapisan karet dan lapisan amplas. Karet merupakan bahan baku yang bisa dijadikan alat atau komponen kebutuhan industri setelah dilakukan improvisasi, penelitian, dan pengembangan, (Rubber Concept, 2015). Salah satu produk dari bahan baku karet adalah lapisan *roll* yang ada dalam industri tekstil. Selain itu, adapula lapisan *roll* yang berbahan dasar amplas. Amplas bisa dijadikan pendukung kebutuhan industri, dikarenakan memiliki tekstur di permukaan amplasnya, (Cutter Globe, 2022).
