# **BAB I PENDAHULUAN**

Berdasarkan latar belakang diatas maka dibuatlah penelitian yang disajikan dalam bentuk skripsi dengan judul **"PENYEBAB CACAT PAKAN KENDOR PADA PEMBUATAN KAIN GREY SERTA UPAYA PENANGGULANGAN DI MESIN WATER JET LOOM"**.

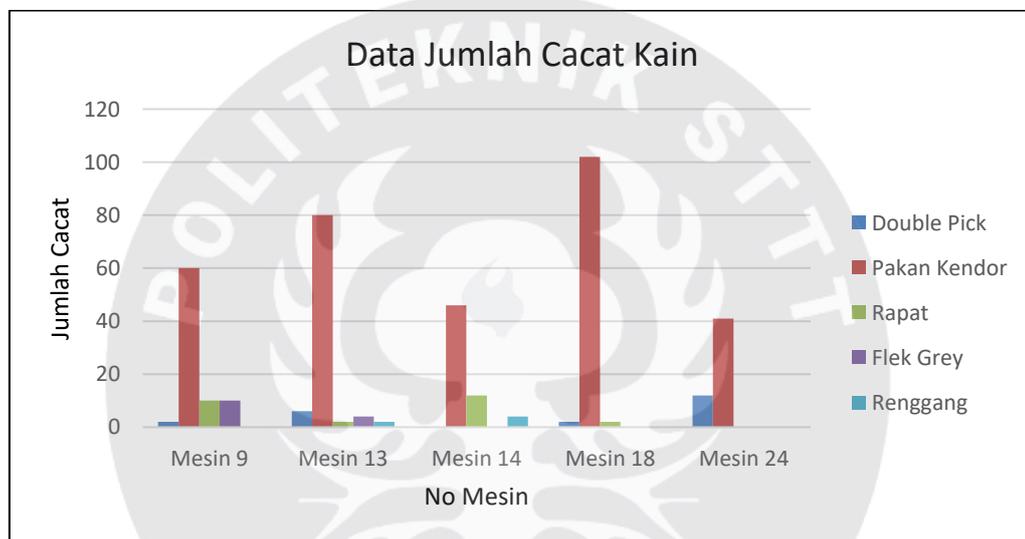
Gambar 1. 1 Grafik data jumlah cacat kain sebelum diperbaiki

Setelah melakukan observasi dibagian inspecting dan mesin water jet loom, ditemukan cacat kain yang sering terjadi yaitu cacat pakan kendor yang diakibatkan karena komponen rusak atau kotor, sehingga perlu dilakukan pengamatan untuk mencari faktor dominan yang timbul pada permasalahan tersebut.

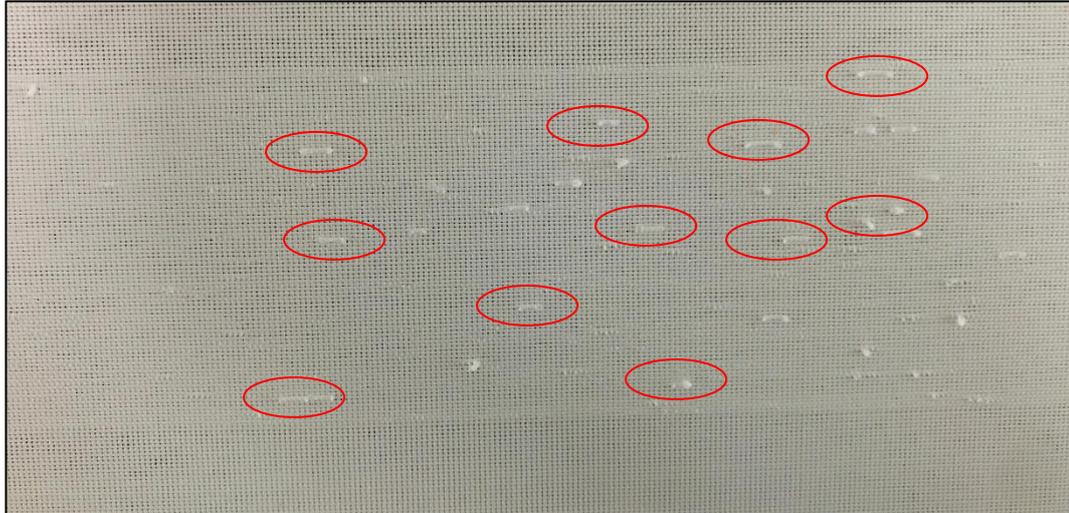
Gambar 1. 2 Cacat Pakan Kendor

Cacat kain adalah kelainan yang tampak pada permukaan kain secara visual yang dapat menurunkan mutu kain dan terjadi tanpa direncanakan. (Badan Standardisasi Nasional, 2013). Cacat pakan kendor adalah cacat berupa benang pakan yang membentuk lengkungan kecil pada permukaan kain yang nampak searah lebar kain, yang disebabkan karena benang pakan yang diluncurkan memiliki tegangan yang kurang. Berikut ini adalah contoh cacat pakan kendor dapat dilihat pada gambar 1.2:
