BAB I PENDAHULUAN

“UPAYA MENURUNKAN CACAT KAIN *MISS PICK* PADA PEMBUATAN KAIN SARUNG *GREIGE* DI MESIN AJL TSUDAKOMA TIPE ZAX 9100”

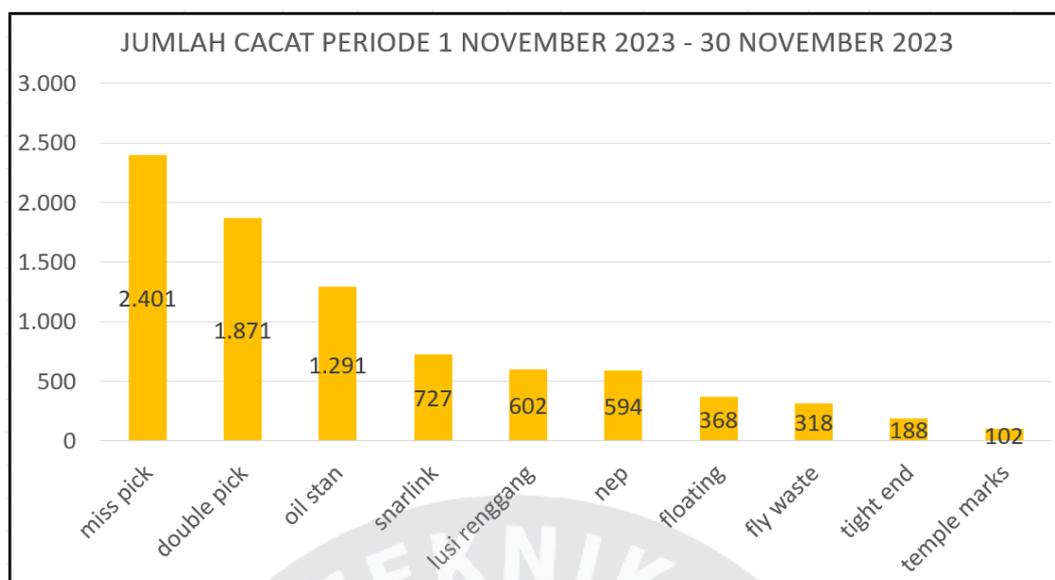
Gambar 1. 1 Jumlah cacat periode bulan November

Proses pertenunan pada PT X dilakukan pada Departemen *Weaving* menggunakan mesin AJL Tsudakoma ZAX 9100. Kelancaran jalannya mesin berpengaruh pada jumlah produk yang dihasilkan dan cacat pada kain. Dapat dilihat pada gambar 1.1, terjadi cacat kain *miss pick* dengan jumlah cacat yang tinggi pada bulan November dengan jumlah cacat 2.401 dan menjadi salah satu cacat yang paling banyak terjadi.

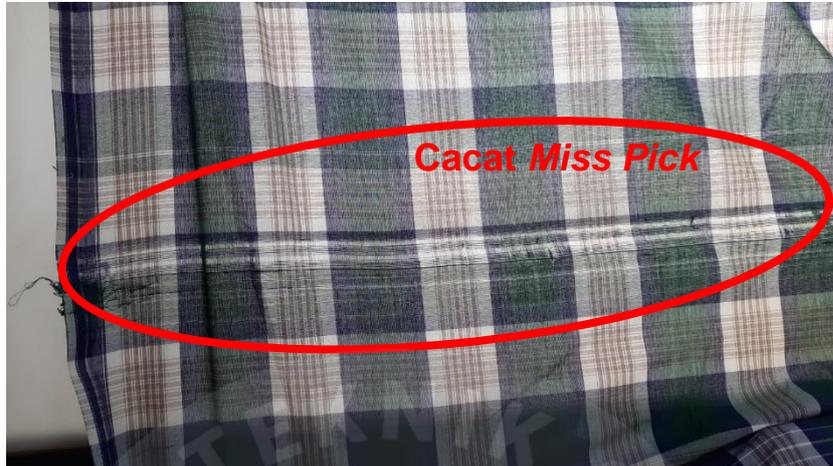
Gambar 1. 2 Cacat *miss pick*

Miss pick pada gambar 1.2 adalah cacat kain yang terjadi karena tidak ada penyisipan benang pakan selebar kain.

Cacat *miss pick* dapat terlihat meskipun tanpa bantuan cahaya dibawah meja inspeksi. Sehingga dapat berpengaruh dengan kualitas kain yang dihasilkan. Identifikasi masalah pada pernyataan tersebut, yaitu:

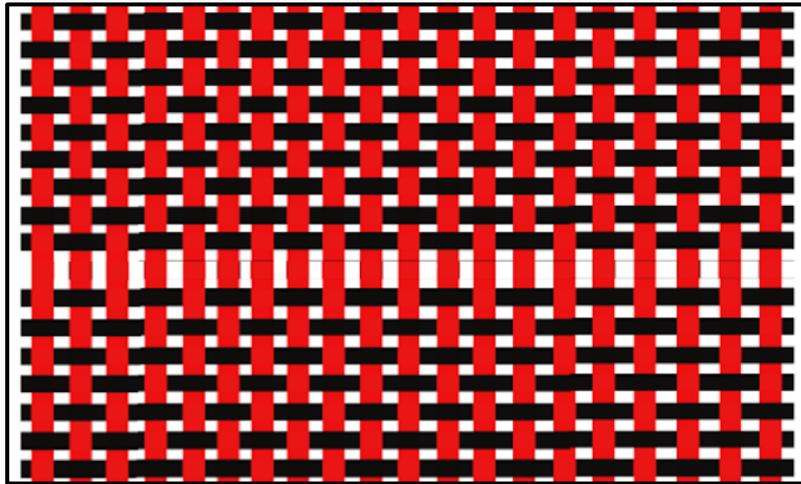
Gambar 1. 4 Cacat *miss pick*

Gambar 1.5 memperlihatkan cacat *miss pick* adalah cacat yang terjadi akibat tidak adanya penyisipan benang pakan pada kain sehingga timbul efek bolong atau rongga. Berdasarkan informasi dan pengamatan saat kerja industri, maka terdapat kemungkinan penyebab terjadi cacat kain *miss pick*, sebagai berikut:
