BAB I

PENDAHULUAN

“UPAYA PENANGGULANGAN PAKAN TIDAK SAMPAI PADA WATER JET LOOM MEREK TOYOTA TIPE LW 601”.

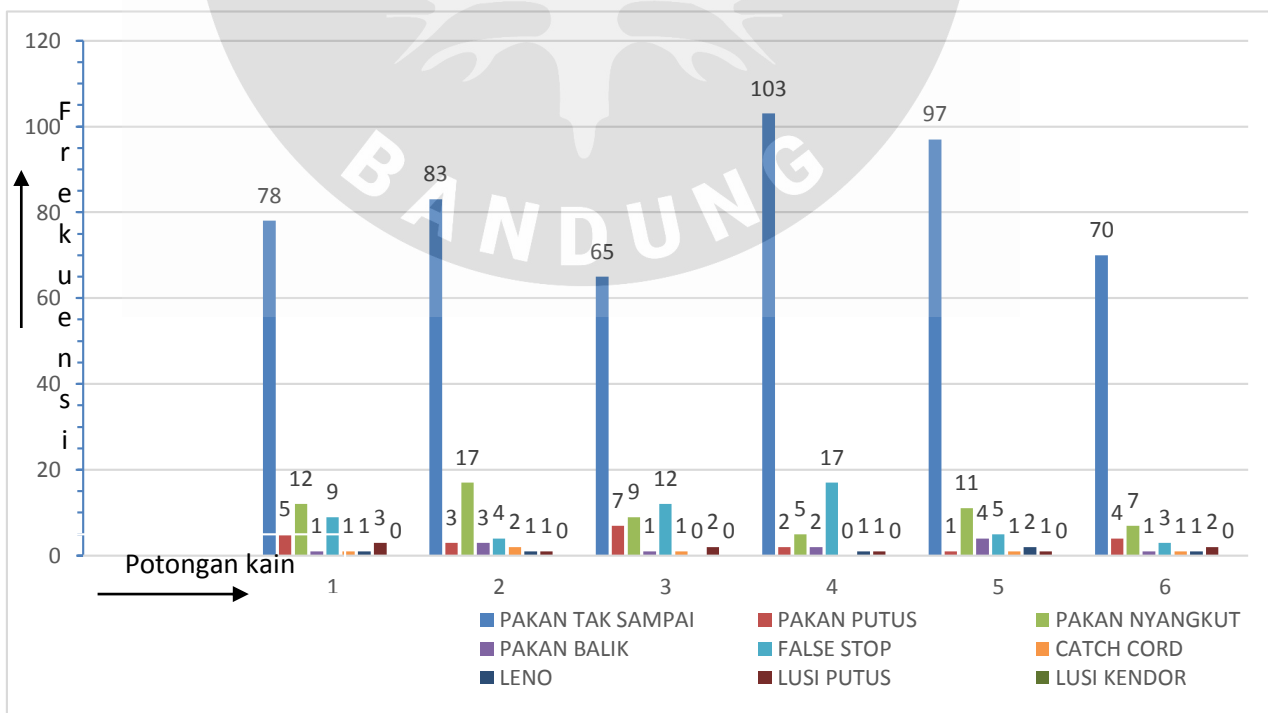
Gambar 1.2 Grafik Pengamatan Penyebab Mesin Berhenti

Berdasarkan hasil pengamatan pada di lapangan, diperoleh data bahwa salah satu mesin dengan corak kain 2276 sering mengalami *stop* mesin. Setelah diamati secara langsung pada saat mesin tersebut beroperasi, dilakukan pengamatan bahwa *stop* mesin sering terjadi karena adanya keabnormalan yang diakibatkan oleh banyak faktor. Data pengamatan penyebab stop mesin di lapangan selama dua minggu saat proses pembuatan kain tenun dengan corak 2276 di mesin *water jet loom* Toyota tipe LW601 disajikan pada grafik 1.1

Permasalahan ini akan sangat merugikan bagi perusahaan jika kejadian tingginya *stop* mesin akibat pakan tak sampai ini tidak ditanggulangi dengan baik. Maka penulis tertarik untuk mengamati tentang penyebab terjadinya pakan tak sampai sekaligus mengetahui bagaimana cara menanggulangnya agar dapat mengurangi bahkan menghilangkan kejadian pakan tak sampai tersebut. Untuk itu penulis melakukan pengamatan langsung di lapangan, dan judul skripsi yang ditulis yaitu:
