BAB I

PENDAHULUAN

“PENGARUH *TIMING CUTTER* LH TERHADAP JUMLAH CACAT PAKAN BALIK UNTUK MENINGKATKAN *GRADE* KAIN PADA MESIN *WATER JET LOOM* MEREK TOYOTA TIPE LW-601”.

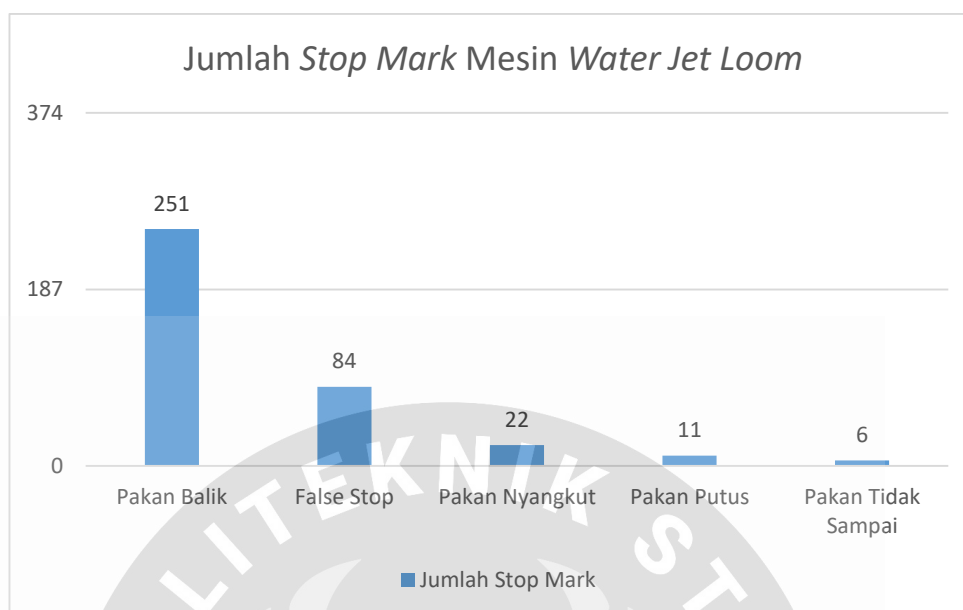
Gambar 1.1 Histogram Stop Mesin 66 Dari Tanggal 7 Maret – 16 Maret 2016

Berdasarkan hasil observasi lanjutan sesuai dengan pengamatan lapangan dan data *sheet* mesin tersebut masalah dominan yang timbul adalah pakan balik seperti terlihat pada Gambar 1.1 di bawah ini pada halaman 2:
