## BAB III

### TINJAUAN KHUSUS

#### UPAYA MEMINIMALISIR CACAT BLOBOR PADA MOTIF HASIL PENCAPAN

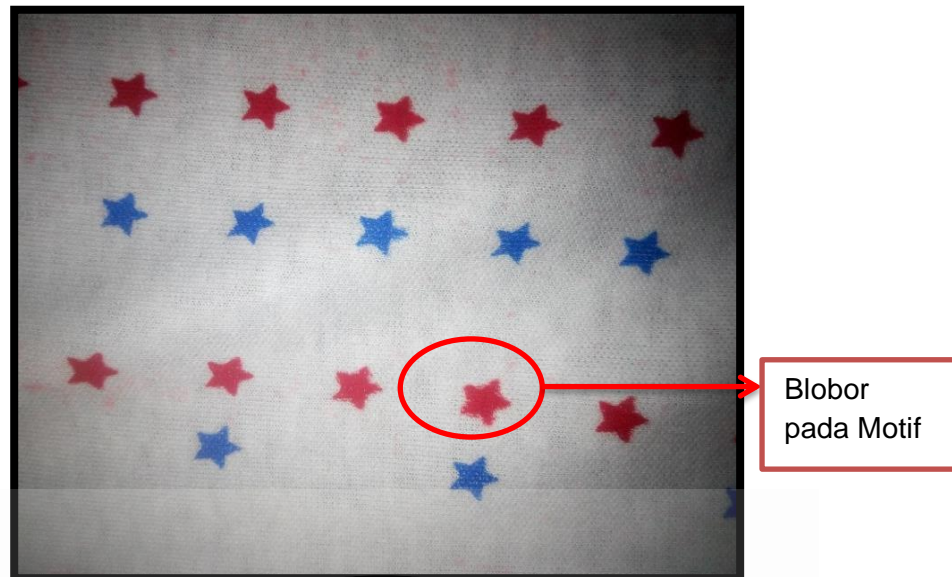
Pasta cap yang terlalu encer di sebabkan pada saat pembuatan pasta cap, antara zat warna, zat pembantu dan air tidak sesuai penggunaannya, sehingga kekentalan pasta cap menjadi encer dibawah standar cps yakni (9000-10000). Oleh karena itu pada saat pencapan pasta cap akan menodai bagian luar motif, akibatnya motif yang dihasilkan akan melebihi motifnya. Cacat blobor ini dapat dilihat pada Gambar 3.1 di halaman 52.

**Gambar 3.1 Cacat Bloror pada Motif Hasil Pencapan**

Usaha penanggulangan cacat bloror yang disebabkan oleh kekentalan pasta cap yaitu, pada saat pembuatan pasta cap dilakukan berdasarkan standar operasional prosedur yang telah ditentukan oleh pabrik, untuk diperoleh hasil yang baik maka sebaiknya dilakukan pengukuran viskositas pasta cap. Dilakukan juga pengawasan terhadap operator terkait juga yang bertugas membuat pengental pasta cap. Standar viskositas pasta cap yang telah ditetapkan oleh pabrik yakni standar pasta cap pigmen (12000) CPS.
