BAB I PENDAHULUAN

“SUATU USAHA UNTUK MENURUNKAN CACAT *TSUREKOMI* PADA MESIN *AJL* TOYOTA JAT 810 DI PT MERMAID TEXTILE INDUSTRY INDONESIA”

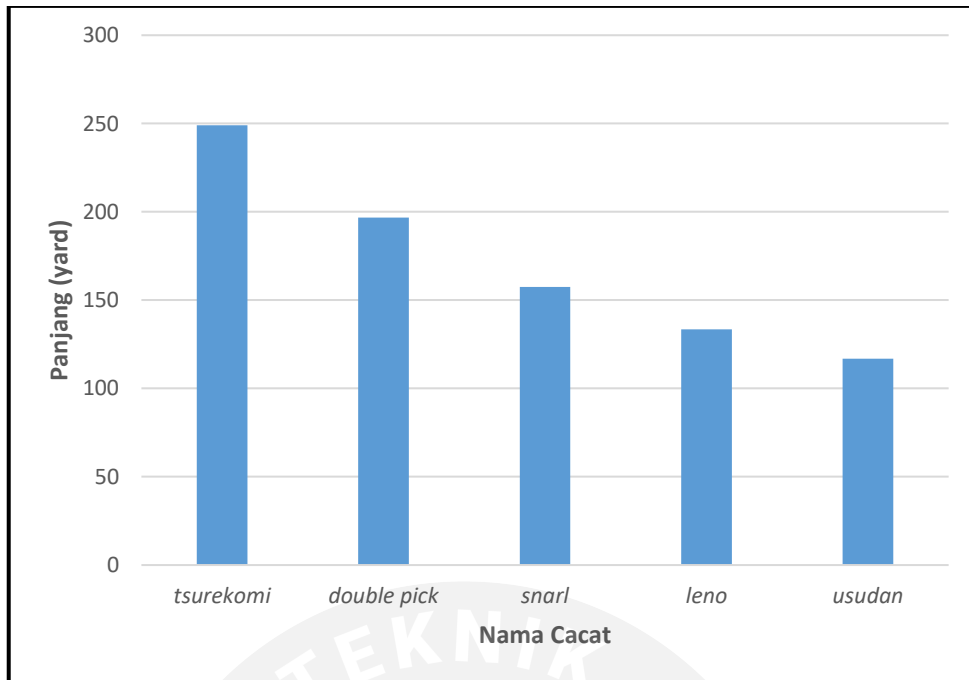
Gambar 1.1 Grafik Cacat *Grade C* Bulan April 2021 (Sebelum Percobaan)

Dari Grafik diatas dapat dilihat bahwa penyebab paling besar terhadap penurunan kualitas (*grade*) kain yang terdapat di departemen *weaving* PT Mermaid Textile Industry Indonesia pada bulan April 2021 adalah cacat kain *tsurekomi* dapat dilihat dari Gambar 1.1 Grafik Jumlah Cacat *Grade C* Bulan April 2021. Cacat *tsurekomi* merupakan cacat kain yang terjadi di departemen *weaving* mempunyai jumlah paling banyak terjadi diantara cacat yang lain sehingga menyebabkan *grade* kain menurun. Departemen *weaving* PT Mermaid Textile Industry Indonesia perlu melakukan cara untuk menurunkan atau mencegah terjadinya cacat *tsurekomi*.

Pada pelaksanaannya tidak semua produk yang dihasilkan memiliki kualitas atau mutu yang baik sesuai dengan yang telah direncanakan serta layak dan siap untuk dikirim kepada konsumen. Produk yang dihasilkan ada yang cacat maupun rusak sehingga kain *greige* hasil produksi harus dikelompokan berdasarkan standar mutu perusahaan yaitu berupa *grade*. Produk rusak adalah produk yang dihasilkan dalam proses produksi, dimana produk yang dihasilkan tidak sesuai dengan standar mutu yang ditetapkan (Bustami & Nurlela, 2007). Pada departemen *weaving* PT Mermaid Textile Industry Indonesia terdapat beberapa cacat kain yang menyebabkan *grade* kain menjadi menurun seperti cacat *tsurekomi*, *usudan*, *atsudan*, *mimi*, *w. pick*, *snarl* dan lain-lain. Berdasarkan data bagian Inspeksi Departemen *weaving* PT Mermaid Textile Industry Indonesia data cacat dua minggu pertama yang diperoleh pada bulan April 2021 dapat dilihat pada Gambar 1.1 Grafik Jumlah Cacat *Grade* C Bulan April 2021 Sebelum Percobaan pada halaman selanjutnya.

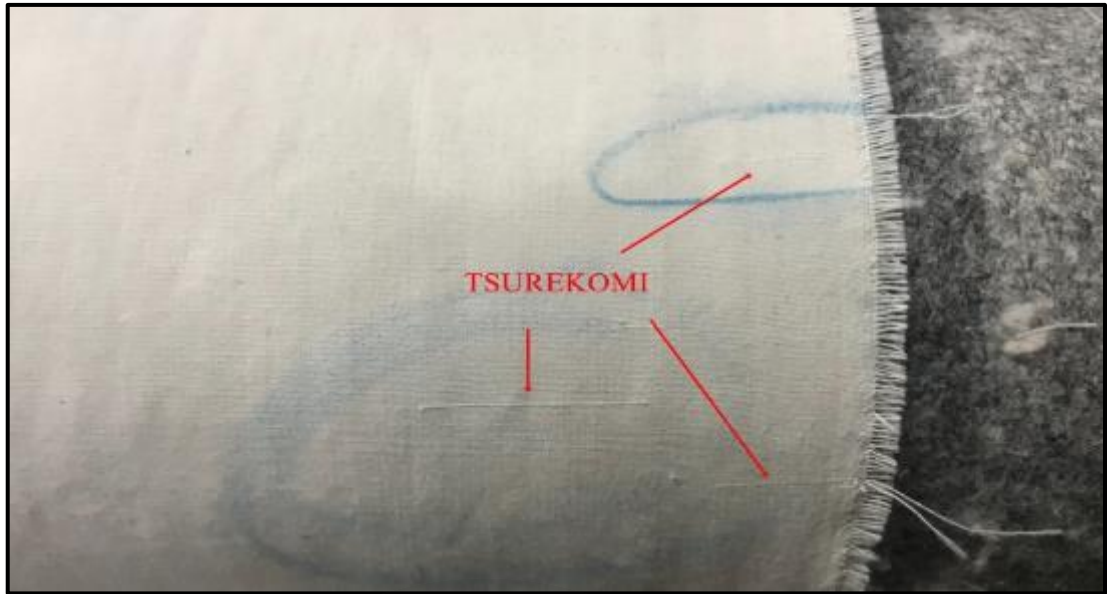
Gambar 1.2 Cacat *Tsurekomi*

Cacat *tsurekomi* adalah cacat kain yang terjadi pada lebar kain dimana terdapat sisa benang pakan yang tertunen. Cacat ini terjadi pada saat proses peluncuran pakan yang ujung benang pakan melipat sehingga menyebabkan *loop* pada kain, lalu tertunen karena mesin terus beroperasi sehingga sangat terlihat jelas secara visual pada permukaan kain. Hal tersebut menyebabkan kualitas (*grade*) pada kain *greige* menurun. Gambar cacat *tsurekomi* dapat dilihat pada Gambar 1.2 Cacat *tsurekomi* pada halaman selanjutnya.

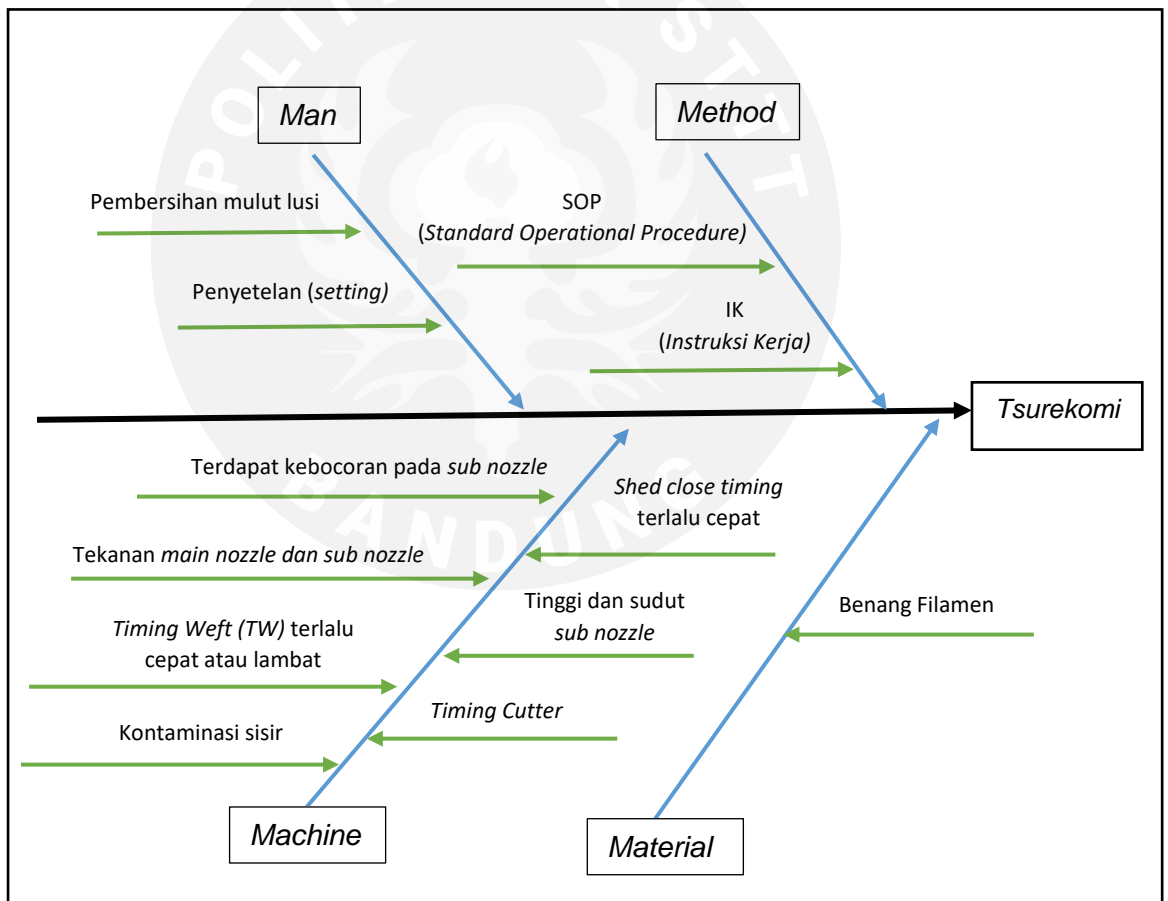
Gambar 1.3 *Fishbone Chart Cacat Tsurekomi*

Diagram tulang ikan tersebut didapatkan dari hasil analisis, wawancara dan pengumpulan *literature* yang didapatkan dari *manual book* mesin Toyota JAT 810

yang dapat menyebabkan cacat *tsurekomi*. Pada diagram *fishbone* tersebut memperlihatkan bahwa faktor terjadinya cacat *tsurekomi* disebabkan oleh tiga faktor utama yaitu manusia (*man*), mesin (*machine*) dan metode (*method*). Apabila dilakukan suatu usaha pencegahan terjadinya cacat *tsurekomi* dengan melakukan perbaikan terhadap penyebabnya maka cacat *tsurekomi* akan menurun. Untuk membuktikan hal tersebut perlu dilakukannya penelitian mengenai cacat *tsurekomi*.

Adapun beberapa faktor yang menyebabkan terjadinya cacat *tsurekomi* dapat dilihat dengan menggunakan *Fishbone Chart* pada Gambar 1.3 *Fishbone Chart Cacat Tsurekomi*. Diagram tulang ikan adalah alat analisis yang memberikan cara pandang yang sistematis terhadap sebab dan akibat yang timbul, atau kontribusi pada suatu akibat, sehingga memudahkan cara mengatasinya atau menggambarkan hubungan antara hasil yang diberikan dan semua faktor yang mempengaruhi hasilnya (Danisa, 2012). Diagram sebab akibat (*Fishbone Chart*) memperlihatkan hubungan antara permasalahan yang dihadapi dengan kemungkinan penyebab serta faktor-faktor yang mempengaruhinya. Adapun faktor-faktor yang mempengaruhi dan menjadi penyebab kerusakan produk (cacat *tsurekomi*) secara umum dapat digolongkan sebagai berikut:
