BAB IV DISKUSI

4.1 Sebelum Dilakukan Penerapan SOP Pengecekan Pada QC

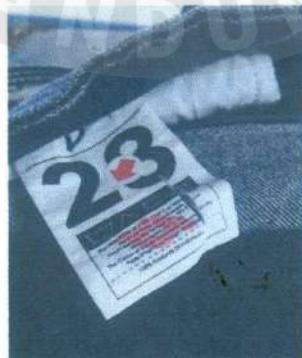
Gambar 4. 1 *Defect* label rusak

Cacat noda dan lubang jarum disebabkan oleh kelalaian operator jahit dan QC karena pemeriksaannya. Label yang rusak akan menunjukkan banyak cacat setelah proses pencucian akibat terkelupasnya plastik dari label sebelum proses pencucian.

Setelah dilakukan Standard Operating Procedure (SOP) pengecekan quality control sebelum dan sesudah proses pencucian, diperoleh hasil bahwa produk yang dikirim ke pembeli cacat. Meski jumlahnya jauh lebih kecil dibandingkan sebelumnya, namun masih ada beberapa produk yang belum memenuhi standar kualitas. Empat celana MARS tercatat rusak. Hal ini tidak terlepas dari perlunya waktu yang lebih lama untuk membiasakan diri menghasilkan produk yang berkualitas. Data disajikan pada Tabel 4.2 menunjukkan data persentase sesudah penerapan SOP pemeriksaan QC.

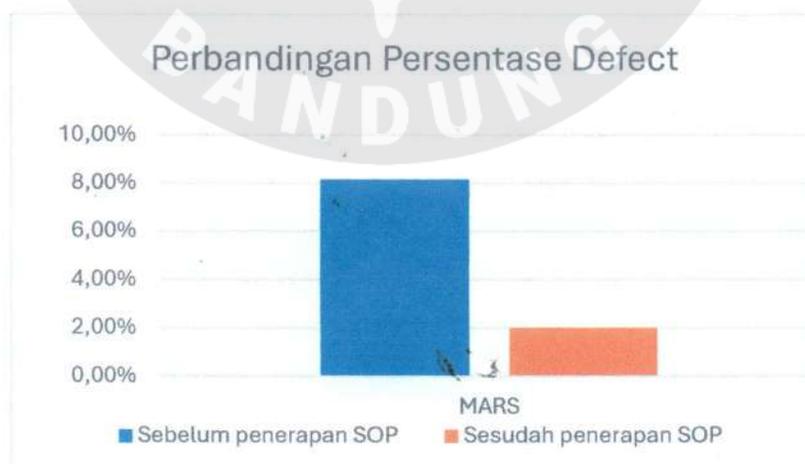
Gambar 4. 2 Grafik perbandingan persentase defect sebelum dan sesudah penerapan SOP

Data yang diperoleh menunjukkan penurunan persentase cacat sebesar 6,16% pada MARS. Berdasarkan hasil tersebut penerapan SOP QC dapat mengurangi kecacatan pada produk yang dihasilkan sehingga hasil produksi mempunyai kualitas yang sesuai dengan kebutuhan *buyer*. Berikut adalah perbandingan persentase *defect* sebelum dan sesudah penerapan SOP QC produk celana MARS pada gambar dibawah ini
