BAB I

PENDAHULUAN

Adapun standar suhu yang seharusnya digunakan adalah 24⁰C. Sesuai dengan teori dasar pemuaian mengatakan bahwa 'Ukuran-ukuran semua benda akan bertambah besar, jika suhunya naik. Tetapi ada pula beberapa perkecualiannya. Jika benda itu berwujud batang atau kabel, maka yang menarik perhatian ialah perubahan *panjangnya*, karena akibat kenaikan suhu tadi'. Dan teori mengenai cacat kain di mesin rajut yakni 'cacat vertikal pada kain rajut biasanya diakibatkan oleh beberapa faktor seperti halnya keadaan jarum yang patah (*Runner*), ada benang tebal (*slub*), benang terjalin tidak pada tempatnya (*straying end*) Cacat ini terjadi pada kain rajut menghasilkan kenampakan jeratan yang lebih terbuka'. Pada pembahasan kali ini, dilakukan penelitian pengaruh suhu ruangan terhadap cacat kain rajut lusi nilex, yakni cacat jeratan yang akan terjadi pada kain yang di produksi, yang kemungkinan diakibatkan oleh tinggi nya suhu ruangan. Dengan latar belakang tersebut pengamatan akan lebih difokuskan terhadap "Pengaruh Suhu Ruangan Terhadap Cacat Kain Rajut Lusi Vertikal di Mesin Rajut Lusi Tricot Karl Mayer KE2"

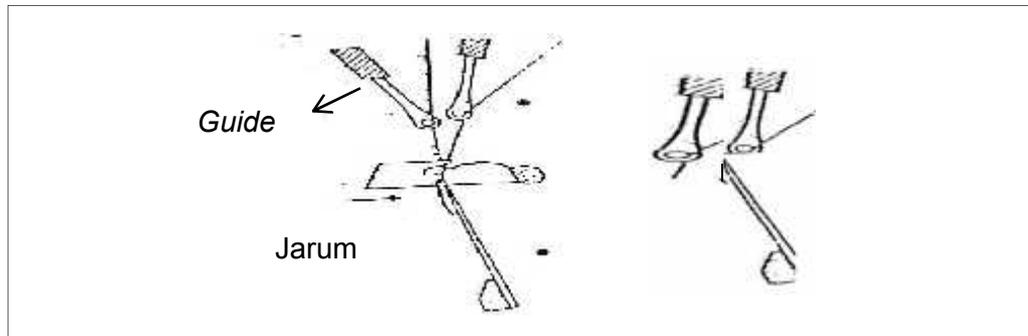
Gambar 1.1 Skema Guide dan jarum

Untuk menghasilkan jeratan yang sempurna tentunya harus menyeting dengan benar bagian-bagian mesin, seperti halnya jarak jarum dan *guide*. Terdapat batang *guide bar* yang berhubungan langsung dengan dadu, batang *guide bar* tersebut

kemungkinan akan memuai apabila suhu ruangan tinggi, yang mengakibatkan pergeseran *guide bar* sehingga terjadi cacat kain rajut vertikal.

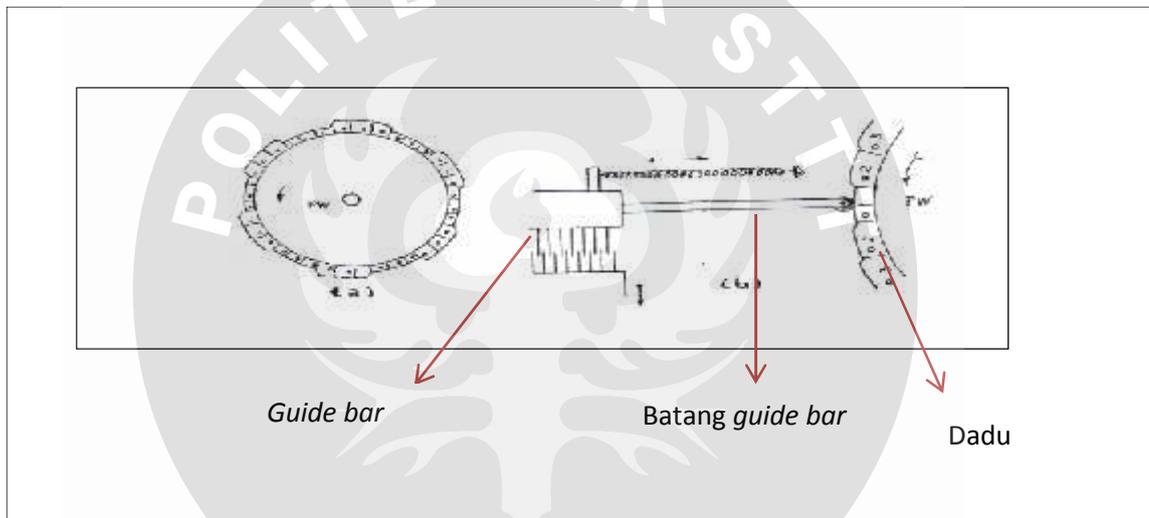
Gambar 1.2 Bagian Guide Bar, Batang Guide bar dan Dadu

Sumber : R.soekarso, Teknologi Perajutan, hal. 129. 1974

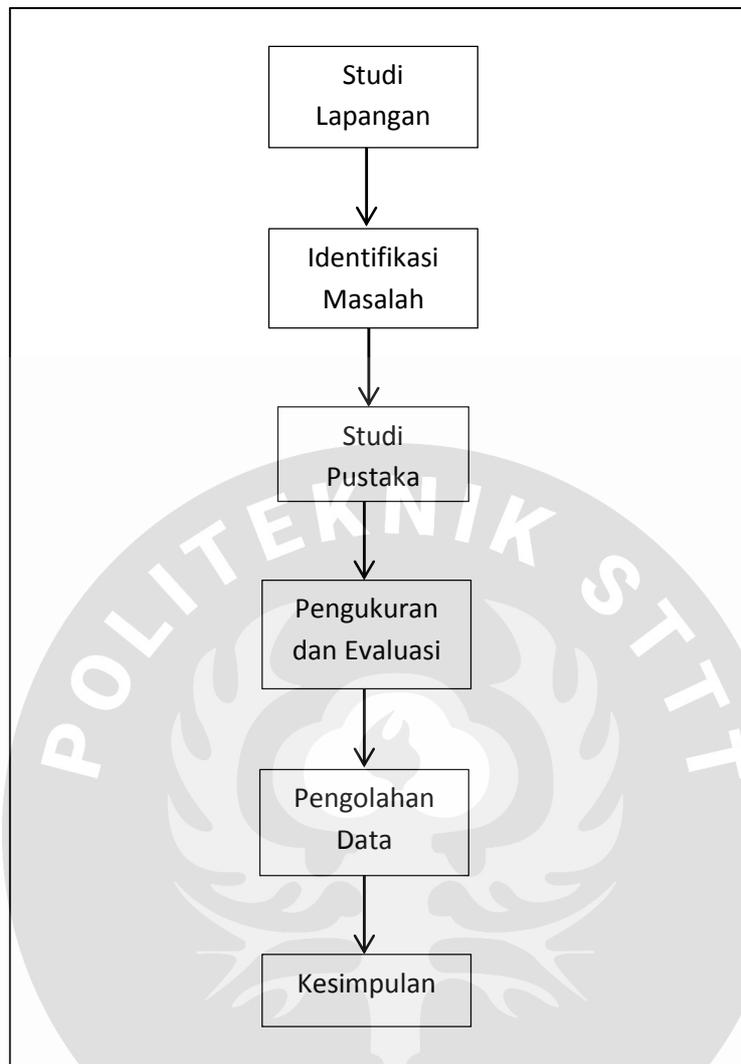
Gambar 1.3 Bagan Diagram Alir Penelitian

1. Studi lapangan
Menganalisa permasalahan-permasalahan yang ada di lapangan.
2. Identifikasi masalah
Mengidentifikasi masalah-masalah yang ada di lapangan.
3. Studi Pustaka
Mencari bahan referensi yang berhubungan dengan permasalahan yang ada di lapangan.
4. Pengukuran dan Evaluasi
Melakukan pengukuran terhadap objek penelitian.
5. Pengolahan Data
