BAB I

PENDAHULUAN

STUDI PENGAMATAN CACAT KAIN PAKAN RAPAT (ATSUDAN) PADA MESIN TENUN AIR JET LOOM MEREK TOYOTA T-600 DAN CARA PENANGGULANGANNYA

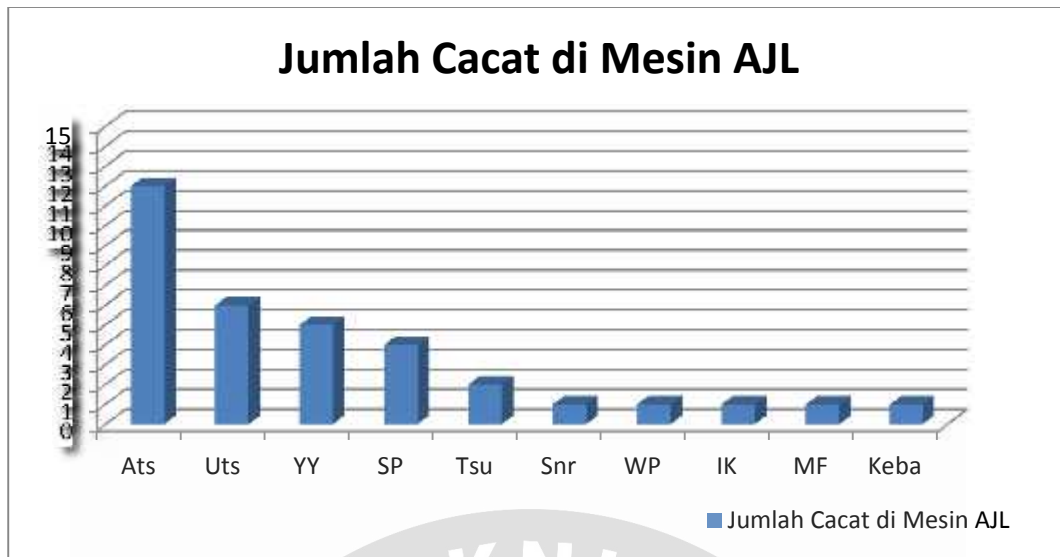
Gambar 1.1 Ranking Cacat di Mesin AJL PT Unitex Tbk Periode Februari 2014

Pada saat dilakukan Praktek Kerja Lapangan di PT. Unitex Tbk, ditemukan adanya cacat kain tenun pakan rapat atau *atsudan* yang sering terjadi pada kain hasil proses mesin tenun *air jet loom*. Semakin banyak cacat kain pakan rapat pada kain maka *grade* kain akan semakin menurun, sehingga dapat mengakibatkan penurunan daya saing pasar dan penurunan harga kain tersebut. Hal tersebut sesuai dengan data yang didapatkan dari Departemen *Weaving* PT Unitex Tbk bagian *Shiage* atau *inspecting*. Data 10 besar cacat kain di mesin tenun *air jet loom* Departemen *Weaving* PT Unitex Tbk periode 3 Februari – 21 Februari 2014 dapat dilihat pada tabel 1.1 halaman 2.

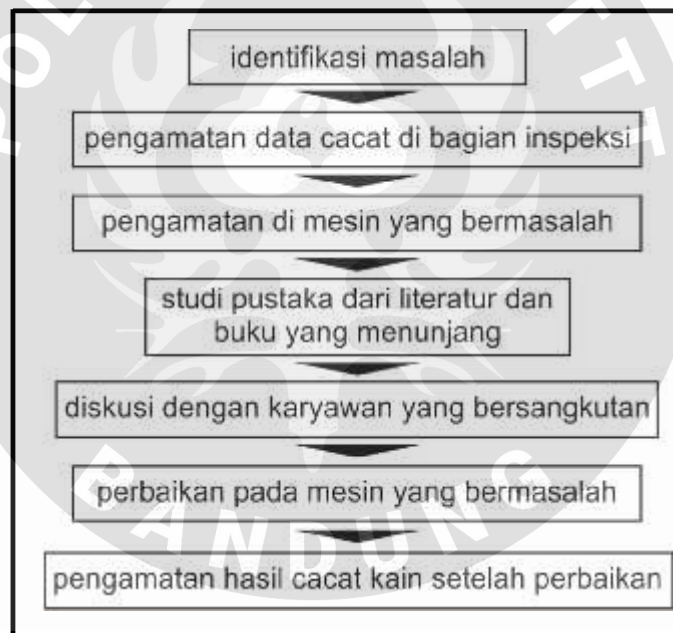
Berikut adalah metodologi pengamatan yang digambarkan dalam bentuk *flow chart*.

Gambar 1.2 Flow Chart Metodologi Penelitian
