BAB I PENDAHULUAN

“ UPAYA PENANGGULANGAN CACAT PAKAN KENDOR PADA KAIN CORAK L425 DI MESIN WATER JET LOOM TOYOTA TIPE LW T 710 ”

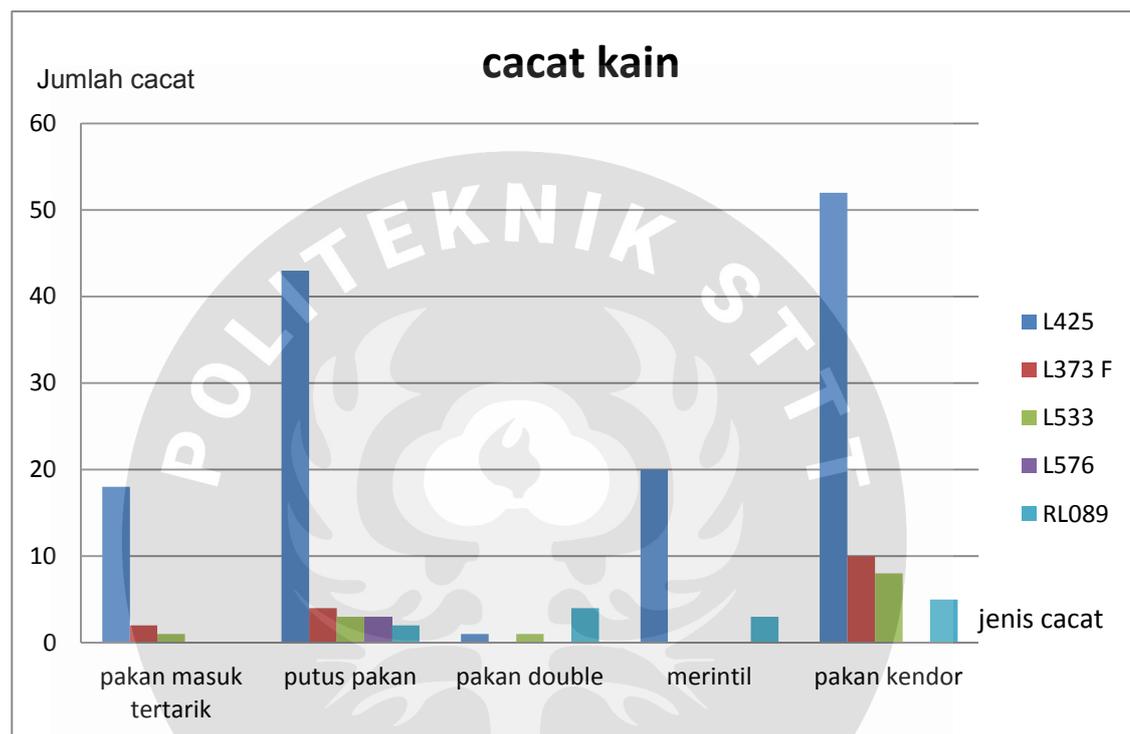
Gambar 1.1 Grafik cacat kain.

Pada saat melakukan pengamatan dilapangan, pada bagian *inspecting* diperoleh informasi bahwa pada hasil kain percorak yang diproduksi dari bagian *weaving*, ditemukannya jumlah cacat kain yang lebih sering terjadi pada kain corak L425. Cacat kain yang sering terjadi pada kain corak L425 yaitu cacat pakan kendor, cacat pakan kendor ini akan mempengaruhi *grade* kain sehingga menurunkan nilai jual kain. Berikut ini adalah hasil pengamatan dilapangan bagian *inspecting* tanggal 5 april 2016 – 10 april 2016 dengan kain panjang per 136 yard.

Corak kain	Pakan masuk tertarik	Putus pakan	Pakan double	Merintil	Pakan kendor
L425	18	43	1	20	52
L373 F	2	4	0	0	10
L533	1	3	1	0	8
L576	0	3	0	0	0
RL089	0	2	4	3	5

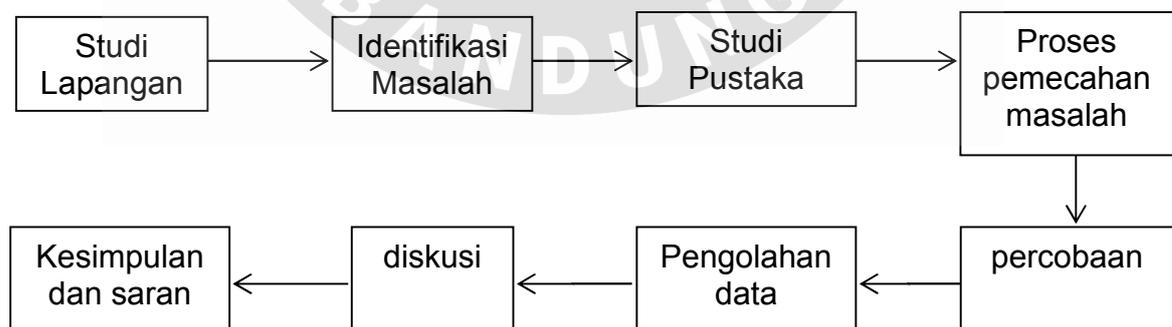
Gambar 1.2 Alur Proses Pemecahan Masalah.

1. Studi Lapangan atau observasi, yang meliputi:
 - Proses pengamatan secara langsung di lapangan.

- pengumpulan data-data yang berhubungan dengan pengamatan yang dilakukan.
 - Melakukan wawancara dengan pihak-pihak yang berhubungan langsung dengan bagian pertenunan dan bagian *inspecting* seperti mekanik dan operator.

- Mengamati secara langsung proses peluncuran benang pakan pada mesin *water jet loom*.
2. Identifikasi masalah
Masalah yang telah ditemukan akan diteliti permasalahannya serta pengumpulan data awal.

3. Studi Pustaka
Memperkuat penyebab yang telah didapat dengan mengumpulkan referensi yang mendukung akan adanya pengamatan yang dilakukan serta pembahasan dan penyelesaian masalah yang diamati.
