# BAB I

## PENDAHULUAN

Berdasarkan pengamatan Praktek Kerja Lapangan yang dilakukan di PT Trisula Garmino Manufacturing pada bulan Februari sampai Mei 2016 di bagian *R&D* (*Research and Development*) terdapat cacat pada *sample* celana pria dari *buyer* Dillard's style F65PM016. Pembuatan *sample* celana pria style F65PM016 sebanyak 6 *pcs*. Berikut disajikan Tabel 1.1 Data jenis dan jumlah cacat celana pria style F65PM016 pada bulan Maret 2016 di produksi *sample* di bawah ini.

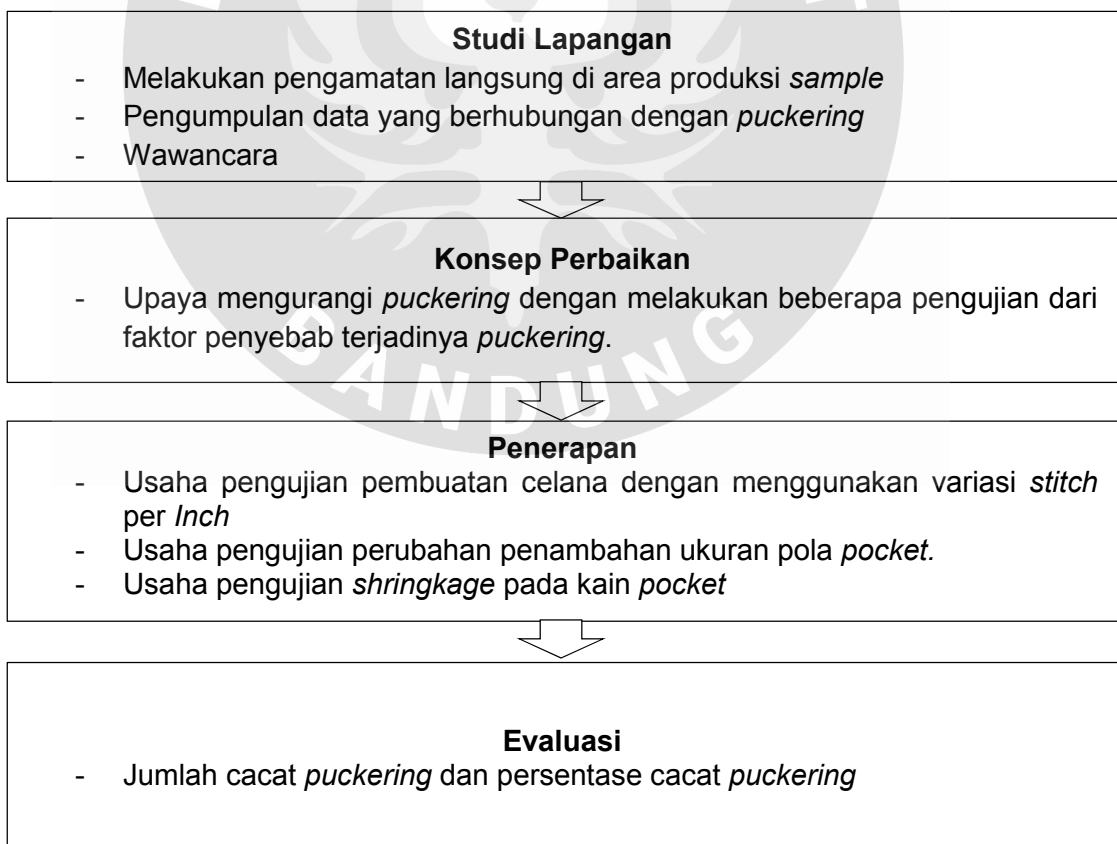
**Gambar 1.1 Alur Proses Metodologi Pengamatan**

- Pengujian dilakukan untuk mengurangi jumlah cacat *puckering*.
- Jumlah cacat *puckering* yang sudah bagus, di evaluasi peningkatan atau penurunan cacatnya sesuai dengan pemeriksaan dari QC *End Line*.
