BAB I

PENDAHULUAN

“PENGAMATAN PENGGUNAAN *BRAKE RING* PADA *ACCUMULATOR* TERHADAP KEGAGALAN PELUNCURAN BENANG PAKAN PADA PEMBUATAN KAIN *GREIGE* DI MESIN TENUN *FLEXIBLE RAPIER* YANG SHAN GA743-200”

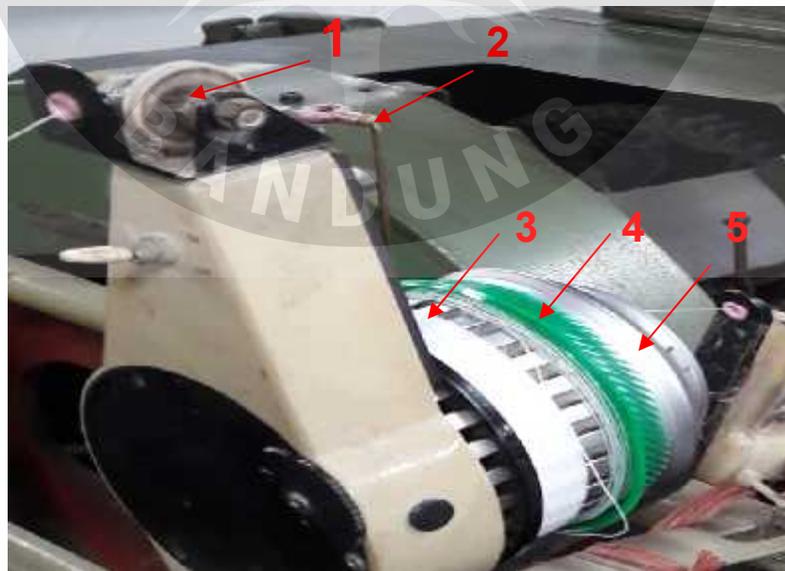
Gambar 1.1 Penggunaan *Brake Ring* pada *Accumulator*

Keterangan:

| 1. <i>Tension</i> | 4. <i>Brake ring</i> |
| 2. Sensor | 5. <i>Drum prewinder</i> |
| 3. Gulungan awal | |

Brake ring adalah salah satu pengatur tegangan yang terdapat pada bagian luar *accumulator* dan terbuat dari bahan plastik, sehingga pemakaian *brake ring* ini perlu diperhatikan untuk menjaga tegangan yang terjadi pada benang pakan. Karena *brake ring* berfungsi sebagai pengatur tegangan pakan saat diluncurkan, apabila penggunaan variasi *brake ring* tersebut tidak sesuai, maka akan mengganggu kelancaran proses peluncuran pakan. Berikut ini adalah hasil pengamatan pemasangan *brake ring* lama-lama pada *accumulator*.
