## BAB I

Berdasarkan uraian tersebut diatas maka perlu dilakukan suatu pengamatan dengan judul **“UPAYA PENANGGULANGAN CACAT JAHITAN DENGAN MENERAPKAN 3M DAN MELAKUKAN PERGANTIAN MATERIAL ALAT BANTU PENANDA PADA ORDER CARDIGAN JAVA INDO PT POP STAR“**

Gambar 1.1 Contoh Cacat Jahitan Pada *Order Cardigan Java Indo*

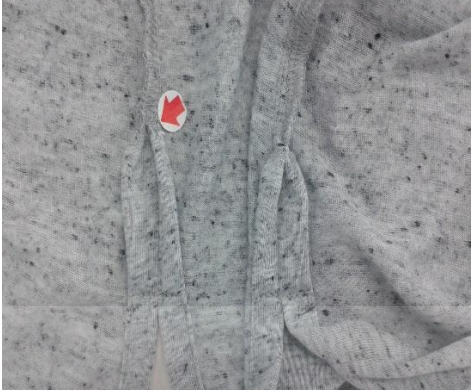
Ujung slit kiri dan kanan tidak sejajar.
2

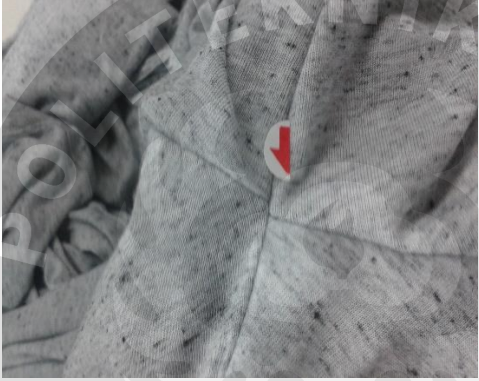
Jahit lubang lengan tidak menyatu
3

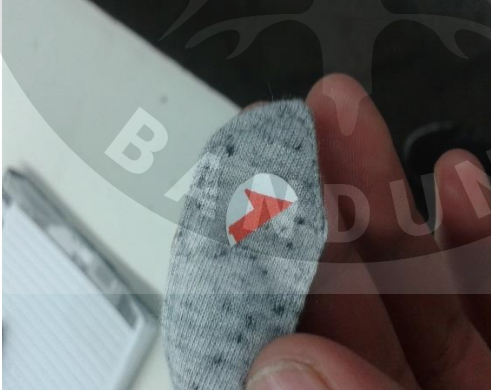
Cacat jahitan yang tidak lurus ujung sekoder
